Odborný posudek

**Posouzení stavu střechy  
Koncepční návrh nápravných opatření**

**BD Golfová 884-877, Praha 10  
Hostivař**

zpracováno v období:  
prosinec 2006

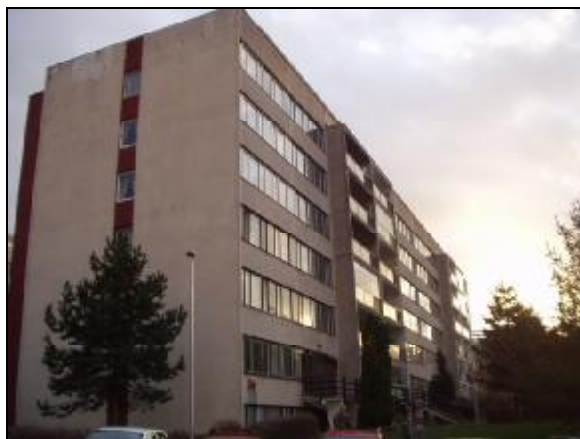
Jedná se o bytový panelový dům realizovaný v 70. letech dvacátého století (foto /1/). Objekt má šest nadzemních podlaží a je rozdělen na dva dilatační celky. Objekt se skládá ze čtyř obdobných sekcí, po dvou zrcadlově obrácených. Panelový dům má jednu výškovou úroveň hlavní střechy.

foto /1/ Pohled na objekt

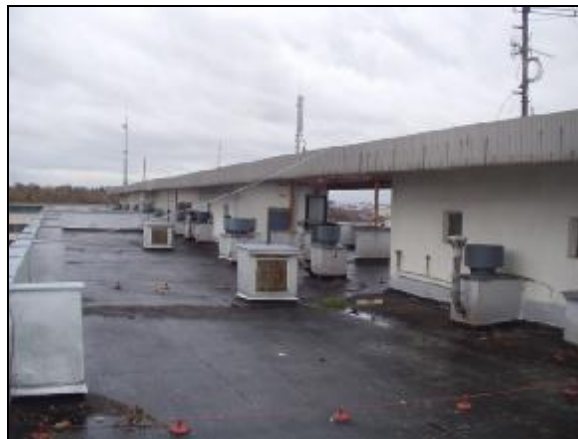
foto /2/ Pohled na střechu

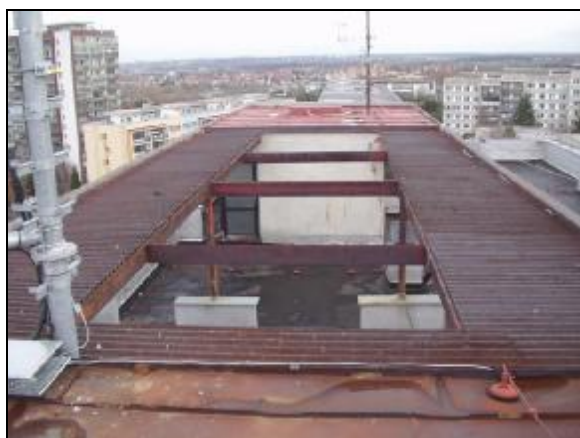
foto /3/ Pohled na zastřešení mezi strojevnami

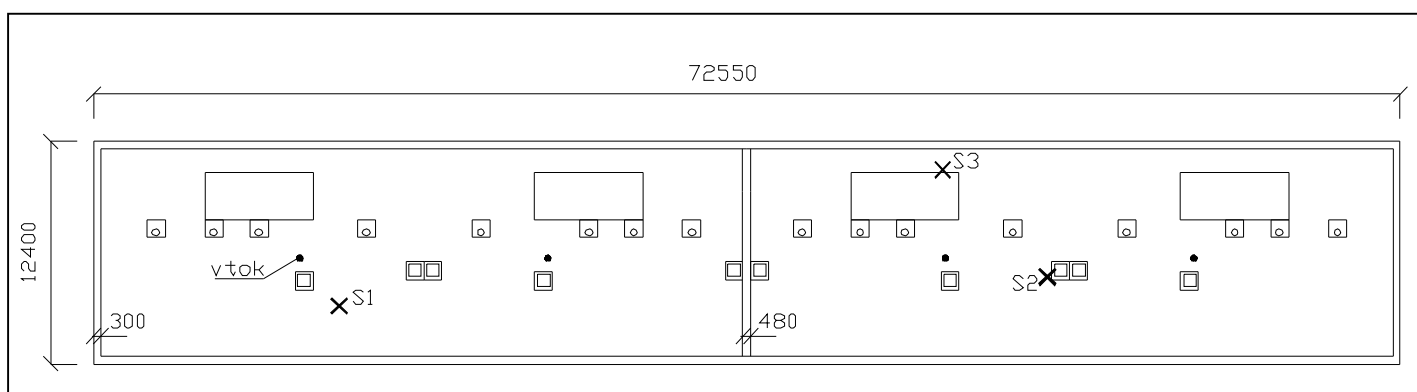
Obr /1/ Půdorys střechy s vyznačením polohy sond, orientační rozměry

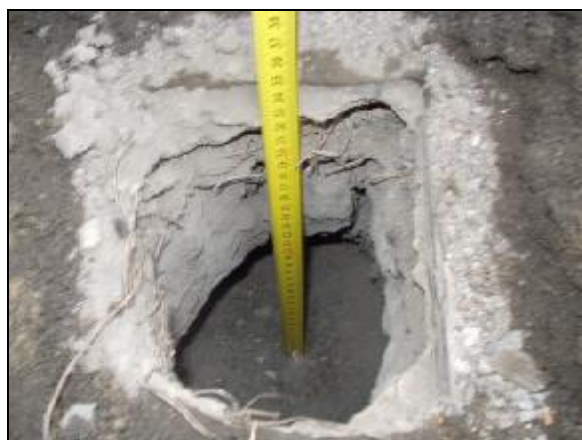
foto /4/ Pohled na sondu S1

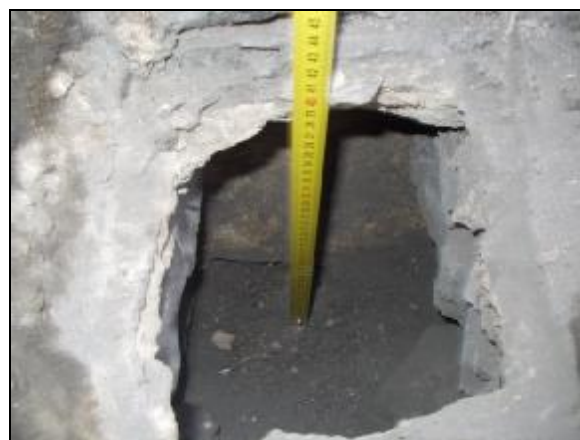
foto /5/ Pohled na sondu S2

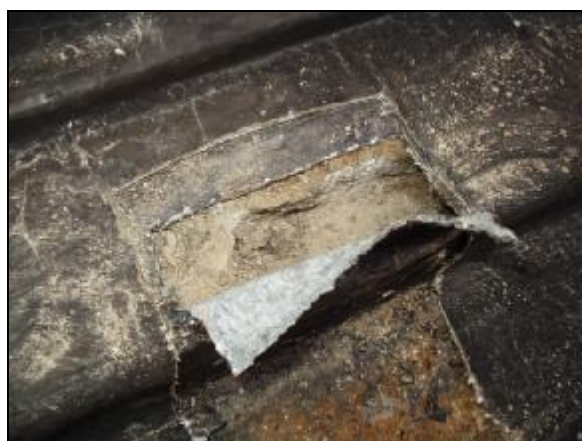
foto /6/ Pohled na sondu S3

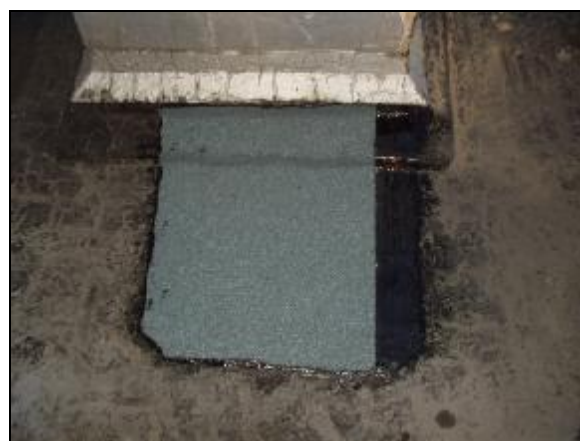
foto /7/ Uzavření sondy S2 přířezem asf. pásu

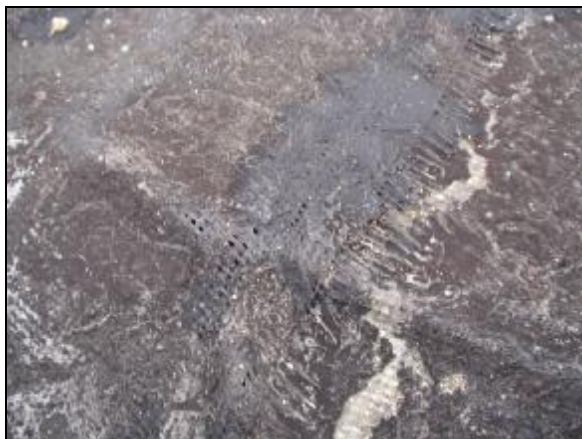
Vrchní stěrka je plošně degradovaná. V celé ploše střechy se v horní vrstvě stěrky vyskytuje hustá síť trhlin a místy je obnažena výztužná vložka stěrky (foto /8/). Dochází k tvorbě nerovností (foto /10/) a hromadění nečistot na jejím povrchu

foto /8/ Obnažená výztužná vložka

- Vrchní hydroizolace je celoplošně degradována a dochází k zatékání do jednotlivých vrstev skladby střechy v ploše i v detailech. Hydroizolace střechy je na konci své životnosti. **Střecha objektu vyžaduje kompletní obnovu hydroizolační vrstvy.**

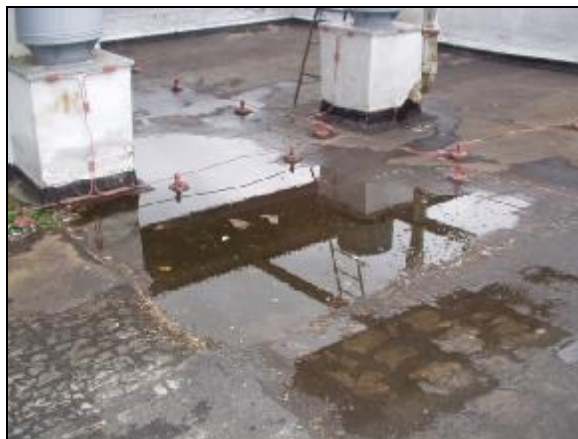
(foto/11/). V místech nerovností se na střeše zdržuje voda, která tvoří kaluže (foto /9/). Původní asfaltové pásy pod betonovou mazaninou jsou mezi sebou i s podkladem soudržné. Povrch asfaltových pásů byl vlhký.

foto /9/ Kaluže vody na vrchní stěře

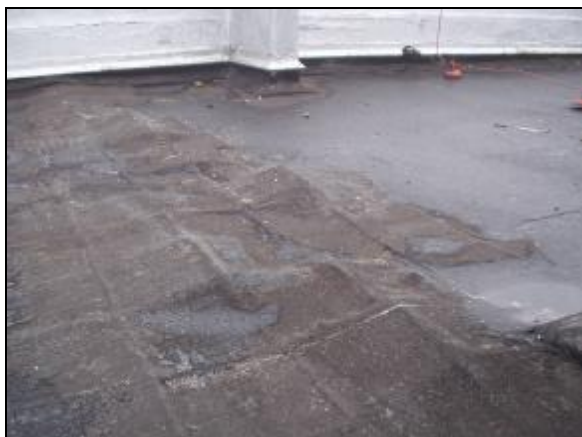
foto /10/ Zvlnění stěrky a teracových dlaždic

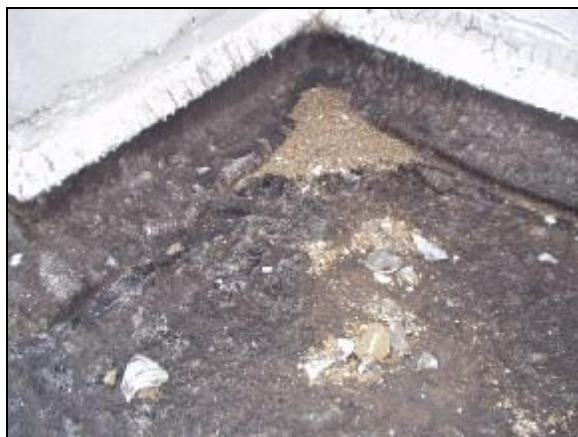
foto /11/ Lokální nánosy nečistot

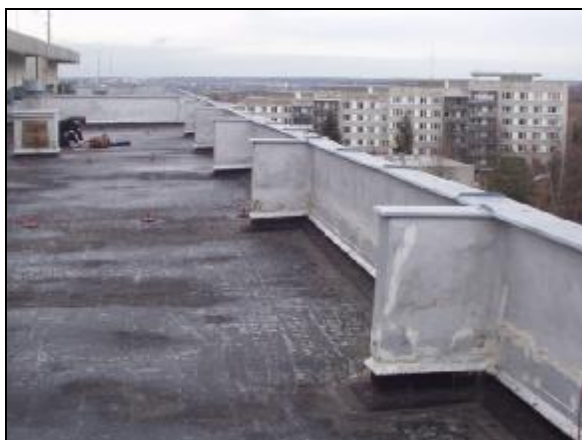
Střecha je po celém obvodě ohraničena atikou výšky 0,95m. Z hlavní atiky vybíhají ztužující atiky délky 0,6m o osové vzdálenosti cca 5,6m na delších stranách objektu a cca 2,4m na kratších stranách objektu (foto /12/). Oplechování atiky je provedeno z pozinkovaného plechu a je beze spádu. Přesah oplechování před povrch fasády je 60mm. Jednotlivé díly oplechování jsou spojovány jednoduchou stojatou drážkou. Na jednom místě bylo zjištěno odtržení oplechování od atiky (foto /13/).

foto /12/ Ztužující atiky

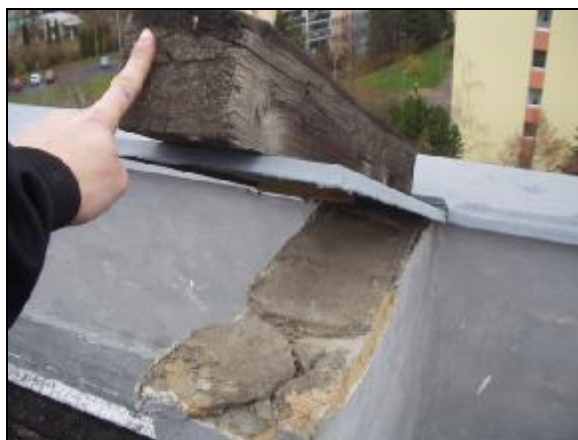
foto /13/ Održené oplechování atiky

- Veškeré klempířské konstrukce mají degradovaný nátěr. Klempířské konstrukce jsou lokálně napadené korozi. Koruna atiky by měla být dle doporučení normy [3] ve spádu min. 3° (5,24 %) do plochy střechy. **Současný spád koruny atiky je nevyhovující.** Na některých místech bylo zjištěno odtržení oplechování od atiky. V rámci opravy střechy je třeba provést výměnu klempířských konstrukcí oplechování.

2. Budou demontovány veškeré klempířské konstrukce. Oplechování atiky bude provedeno nově ve spádu min. 3° (5,24%) do plochy střechy. Spád může být zajištěn např. tvarem příponek. Napojení hydroizolační vrstvy na prostupující a ohraničující konstrukce bude nově provedeno vytažením a ukončením povlakové hydroizolace na tyto prvky ve výšce min. 150 mm nad povrchem přilehlé střešní roviny.

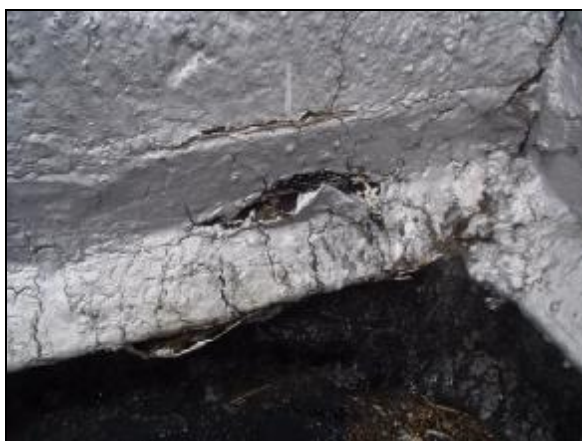
V oplechování atiky nebyly zjištěny netěsnosti. Hydroizolace je zatažena cca 100mm nad rovinu střechy a je ukončena v úrovni vodorovné části krycí lišty (foto /14/). Krycí lišta je provedena z pozinkovaného plechu opatřeného reflexním nátěrem, na kterém se tvoří trhliny. Kotvení lišty je provedeno po cca 450mm. V povrchové úpravě atiky nad krycí lištou je vodorovná trhlina ve výšce 400mm nad plochou střechy. Kolem trhliny se také místy odlupuje omítka (foto /15/).

foto /14/ Krycí lišta

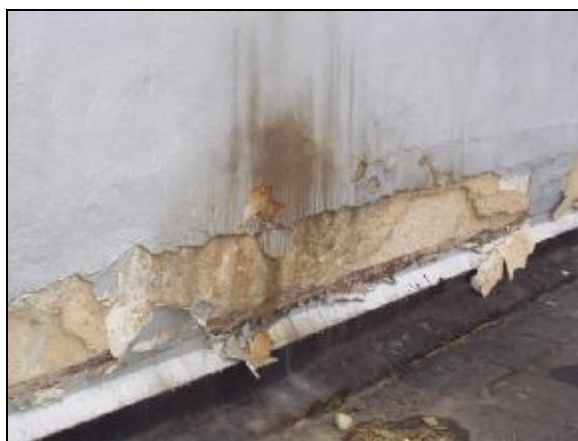
foto /15/ Trhlina, opadaná omítka

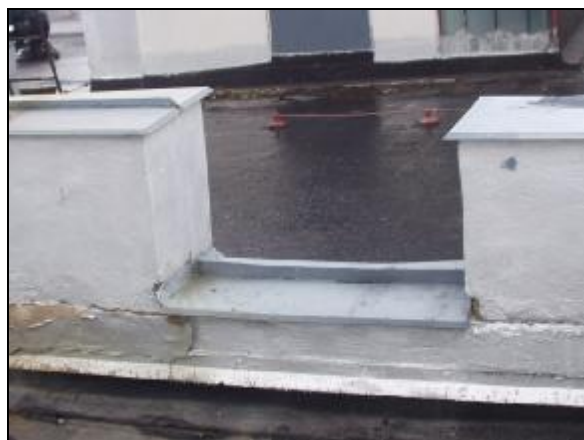
Objektová dilatační spára je v úrovni střechy řešena zdvojenou atikou (foto /16/, obr /1/). Oplechování koruny zdvojené atiky je ve stejné výškové úrovni jako oplechování hlavní atiky. Dilatace oplechování je tvořena jednoduchou stojatou drážkou o výšce 30mm. Přesah oplechování před povrch fasády je 20mm. Šířka dilatační atiky je 440mm. V dilatační atice jsou zřízeny 2 otvory pro průchod osob (foto /16/).

foto /16/ Průchod v dilatační atice

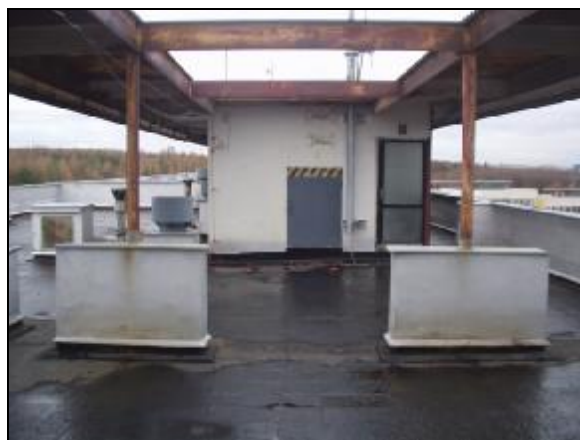
foto /17/ Podpůrné pilíře

Mezi strojovny jsou umístěny podpůrné pilíře, do kterých jsou zabetonovány nosné ocelové konstrukce pohledového zastřešení (foto /17/). Spára mezi oplechováním pilíře a prostupujícím ocelovým sloupkem je zatmelena. V zatmelení nebyly zjištěny netěsnosti.

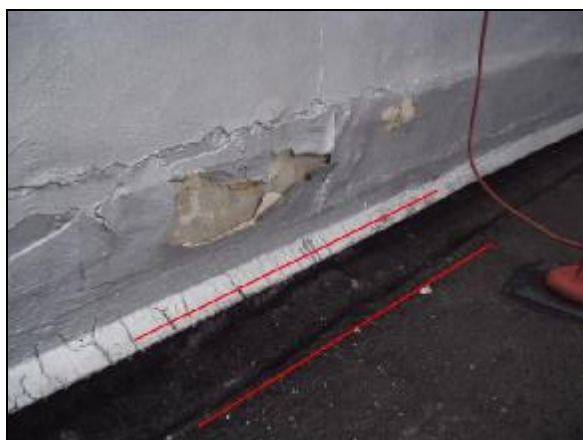
U každé konstrukce, která vystupuje nad úroveň střechy je proveden betonový náběhový klín (foto /18/). Šířka klínu je 100mm, výška 20mm, resp. 50mm.

foto /18/ Betonový klín

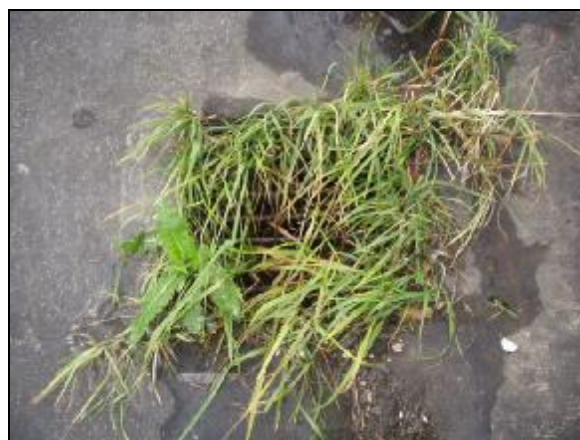
foto /19/ Vegetace u střešního vtoku

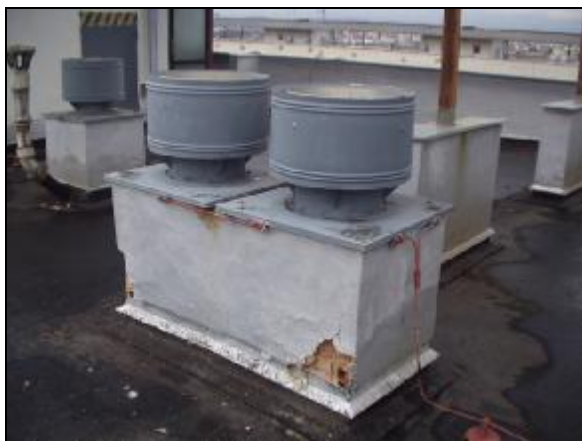
Tlumící komory VZT (foto /20/) mají stěny zděné z dutých dvouděrových cihel. Dnem tlumící komory VZT prostupuje potrubí větrání bytů a 1 větrací potrubí kanalizace. Potrubí VZT jsou přerušena asi ve dvou třetinách výšky VZT komory. Krycí deska tlumící komory je oplechována pozinkovaným plechem. Oplechování je lokálně přerušeno (foto /20/). Na krycí desce tlumící komory je osazen ventilátor. Potrubí pro odvětrání kanalizace prochází stěnou tlumící komory VZT přibližně

foto /20/ Tlumící komory VZT

- Odvětrací potrubí VZT vyústěné do prostoru tlumící komory dotuje tento prostor vlhkým, teplým vzduchem z interiéru bytů. Vodní pára obsažená ve vzduchu kondenzuje na chladných površích. Následně tak může docházet k akumulaci kondenzátu na dně komory a zatékání do interiéru. Je třeba provést **dodatečné zateplení stěn a krycí desky tlumící komory. Dále je třeba provést dodatečnou hydroizolaci dna a stěn tlumící komory VZT.**

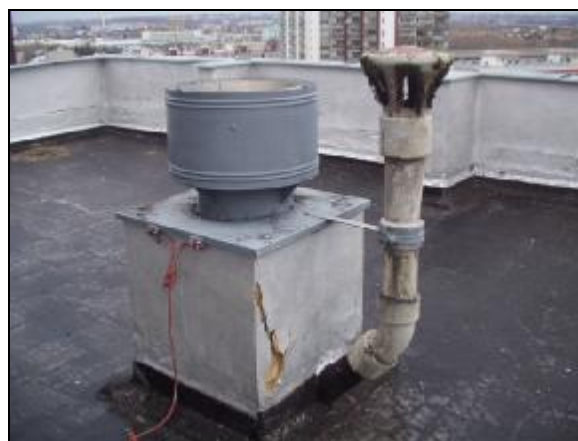
v úrovni hydroizolace plochy střechy (foto /21/). Hydroizolace z plochy střechy je na stěny komor vytažena do výšky cca 180 mm. Na některých komorách VZT je hydroizolace ukončena na spodní vodorovné hraně krycí lišty, na ostatních je hydroizolace ukončena pouze rozšpachtlováním na povrchové úpravě stěn. Od stěn tlumících komor se místy odlupuje omítka (foto /22/). V současné době je podle informací objednatele VZT odpojeno od zdroje elektrické energie.

foto /21/ Prostup odvětrávání kanalizace

1. Prostupy potrubí VZT a potrubí odvětrání kanalizace stropní konstrukcí budou utěsněna (např. montážní pěna PU), aby nedocházelo k pronikání teplého vlhkého vzduchu z instalační šachty do skladby střešního souvrství. Následně bude provedeno zateplení dna a stěn tlumících komor VZT. Na dně a stěnách tlumící komory bude provedena parozábrana z asfaltového SBS modifikovaného pásu s vložkou ze skleněné tkaniny min. tl. 4 mm a její vzduchotěsné napojení na prostupující potrubí.

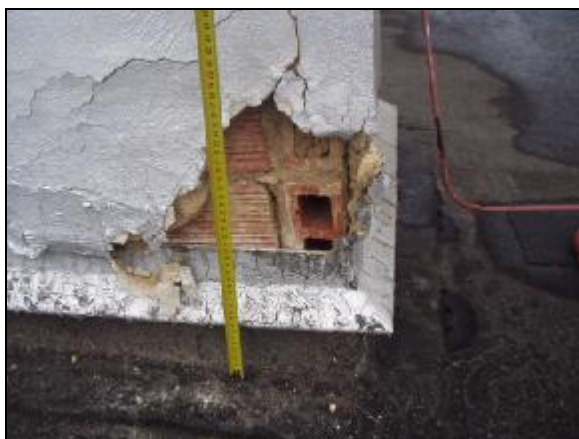
foto /22/ Opadaná omítka tlumící komory

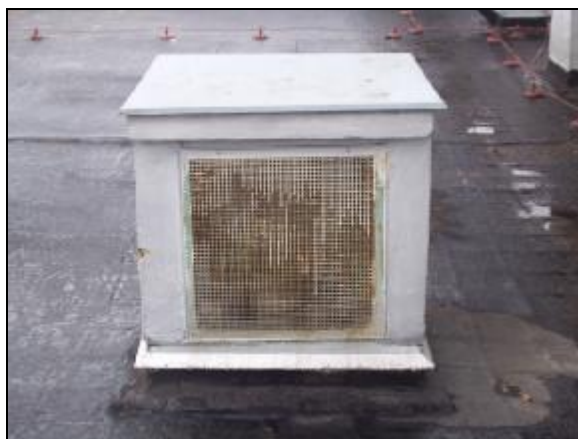
Ventilační šachta má stěny zděné z dutých dvouděrových cihel. Hydroizolace je vytažena na stěny šachty do výšky cca 180mm a je ukončena v úrovni vodorovné části krycí lišty. Spodní okraj otvoru šachty lícuje s horním okrajem ochranné lišty (foto /23/). Otvor odvětrávací šachty je opatřen zkorodovanou ochrannou mřížkou. Krycí deska odvětrávací šachty je oplechována pozinkovaným plechem s přesahem cca 30mm před povrch stěn šachty.

foto /23/ Ventilační šachta

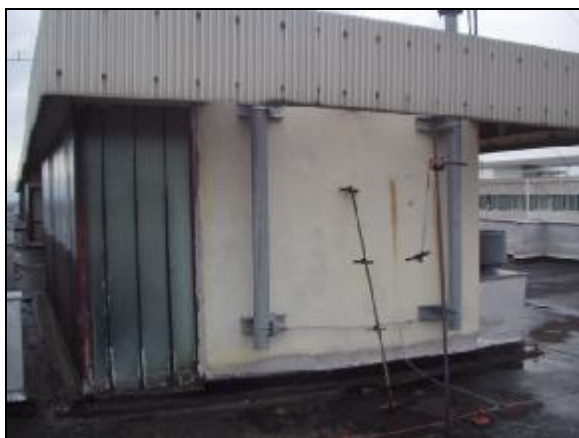
Strojovny výtahů (cca 6x4 m) jsou tvořeny omítnutými panely a v průsvitných částech copilitovými tvarovkami (foto /24/). Střechy strojoven jsou ve spádu cca 2%, hydroizolace je provedena z rovných pozinkovaných plechů spojovaných na stojatou drážku. Plech je opatřen ochranným nátěrem, který se místy odlupuje (foto /25/).

foto /24/ Pohled na strojovnu výtahu

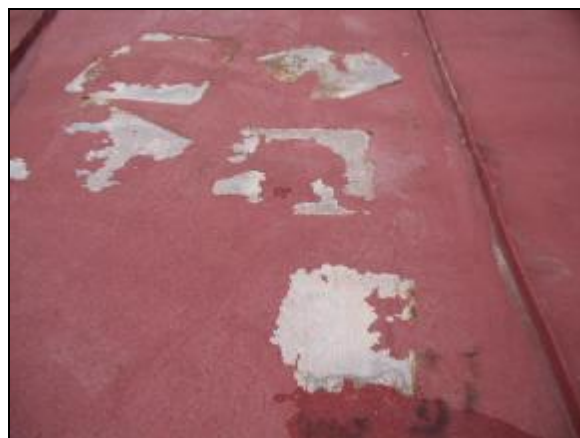
foto /25/ Střecha strojovny

- **Střechy strojoven je třeba dodatečně zateplit a opatřit novou hydroizolací.**
- Nosná ocelová konstrukce pohledového zastřešení je napadena korozi. Vyžaduje očištění, obroušení a realizaci antikorozní ochrany. Krytina z vlnitého plechu je napadena hloubkovou korozi, je třeba provést její výměnu.

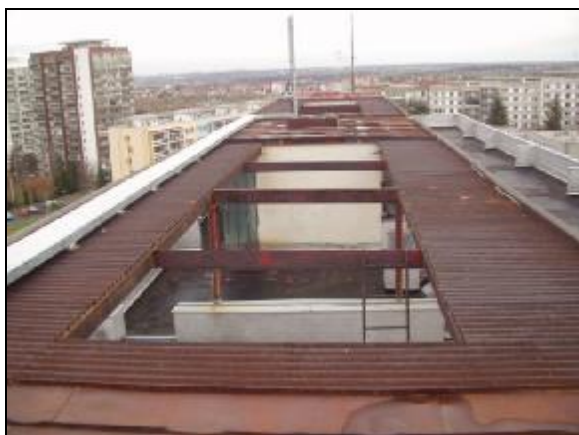
Na některých strojovnách jsou plechy napadené hloubkovou korozí. Střechy strojoven výtahů jsou ze tří stran lemovány závětrnou lištou a z jedné strany okapnicí, ze které se odvádí voda přímo na povrch hlavní střechy. Střechy strojoven jsou navzájem propojeny konstrukcí pohledového zastřešení z vlnitého plechu (foto /26/). Vlnitý plech je napaden hloubkovou korozí (foto/27/).

foto /26/ Pohledové zastřešení

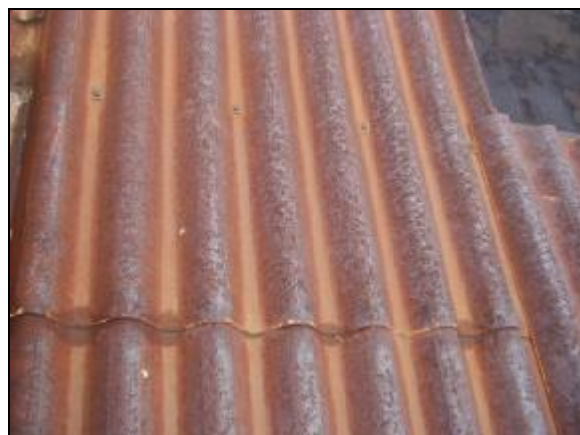
foto /27/ Koroze vlnitého plechu

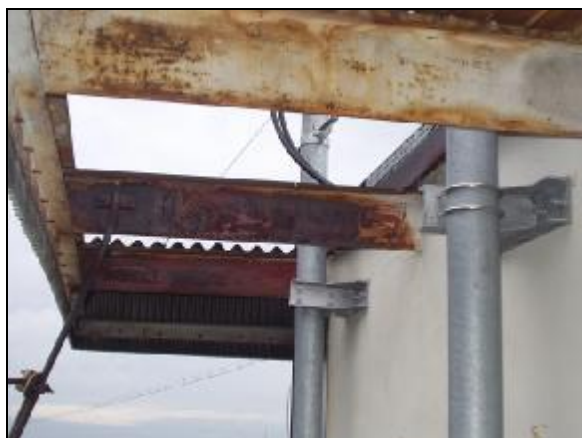
Voda z pohledových střech je svedena přímo na povrch hlavní střechy. Krytina z vlnitého plechu je podporována ocelovou konstrukcí, která se skládá ze svařených L a T profilů, dále pak ocelovými trubkami zabetonovanými v podpůrných pilířích (foto /15/). Profily jsou napadené povrchovou korozí (foto /28/). V místě napojení nosných profilů na stěnu strojovny se objevují trhliny v omítce, místy dochází k odloupení omítky (foto /29/). Celý obvod ocelové konstrukce je lemován svislým trapézovým plechem o výšce cca 0,8m (foto /24/).

foto /28/ Koroze nosných profilů

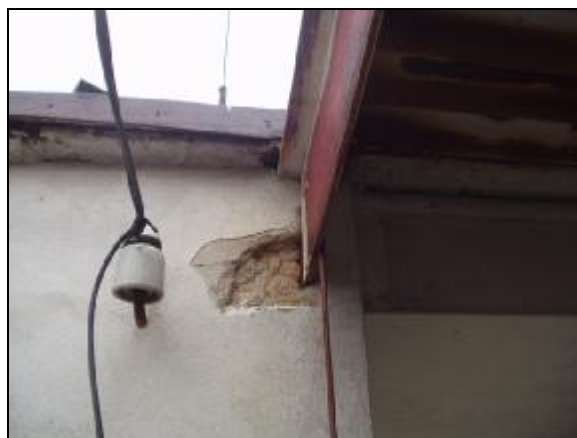
foto /29/ Napojení nosného profilu na stěnu

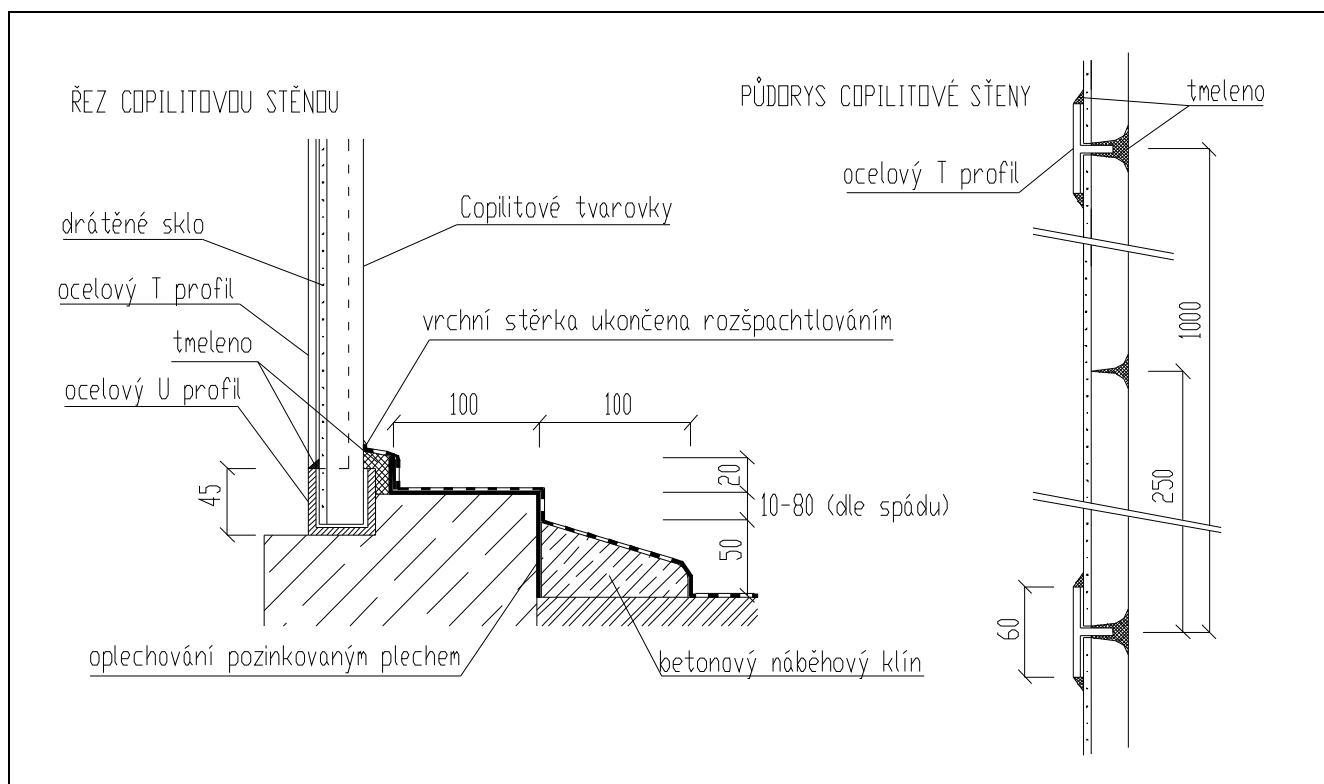
Průsvitné části stěn jsou vytvořeny ze skleněných tvarovek – copilitů (foto /24/, Obr /2/). Copility jsou vloženy do rámu tvořeného ocelovými U profily (spodní a vrchní část rámu) a T profily (boční část rámu). Osová vzdálenost T profilů je cca 1m, výška copilitové stěny je 2,3m.

**Obr /2/ Půdorys a řez copilitovou stěnou – stávající stav**

Vzhledem k hodnotě součinitele prostupu tepla této konstrukce přibližně  $U = 5,0 \text{ W}/(\text{m}^2\text{K})$ , která nevyhovuje požadavku ČSN 73 0540 (2002) + Z1 (2005), doporučujeme nahrazení této konstrukce vhodnou konstrukcí o minimální hodnotě součinitele prostupu tepla  $U = 3,5 \text{ W}/(\text{m}^2\text{K})$ .

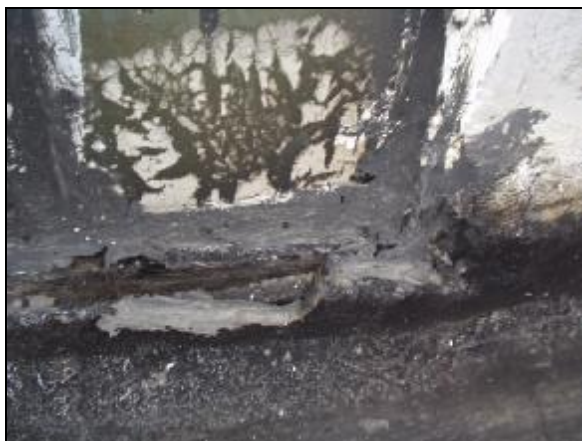
Spáry mezi jednotlivými copility jsou tmeleny. V některých místech dochází k vypadávání tmelu. Napojení hydroizolace z plochy střechy je ukončeno na copilitových stěnách rozšpachtlováním (foto /30/). Z vnitřní strany je před copilitovými tvarovkami provedeno zasklení drátosklem do ocelového rámu. V současné době dochází k projevům zatékání v okolí spodních U profilů, jak je vidět z přístupového schodiště (foto /31/).

foto /30/ Detail rozšpachtlování hydroizolace

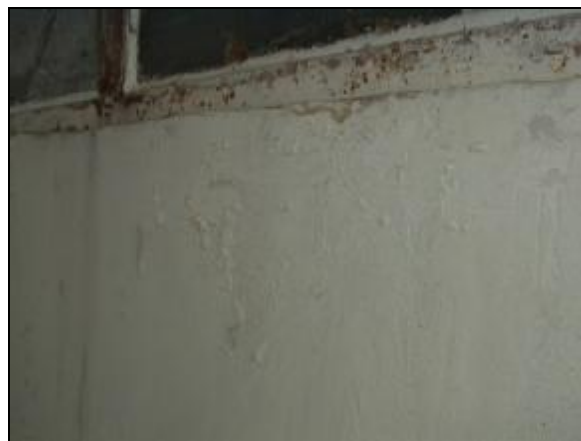
foto /31/ Vlhkostní poruchy pod copilitovou stěnou

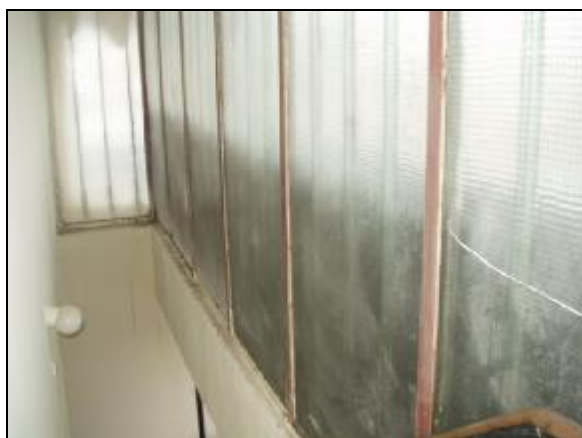
foto /32/ Copilitová stěna z interiéru

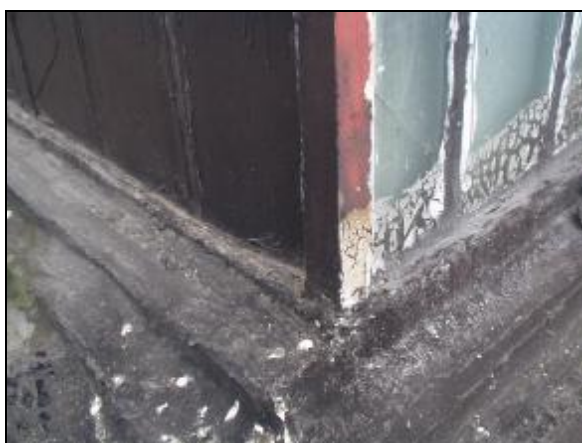
foto /33/ Roh copilitové stěny

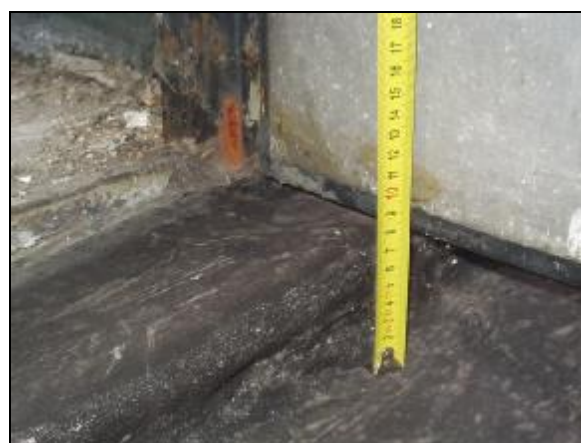
Přístup na střechu je zajištěn dveřmi s výplní z drátoskla vsazeného do ocelového rámu. Výškové převýšení prahu dveří od plochy střechy je cca 100mm (foto /34/).

foto /34/ Vstup na střechu

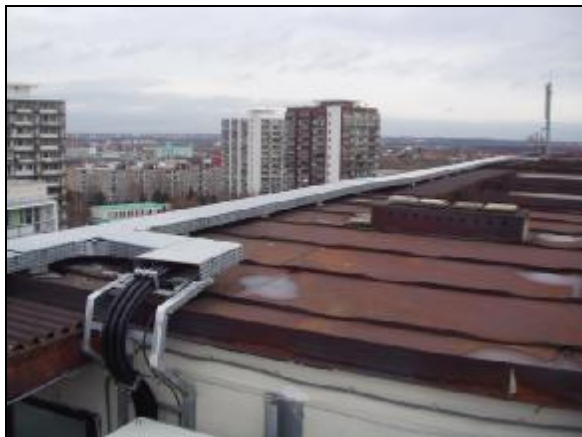
Po povrchu střechy strojovny jsou vedeny kabely mobilního operátora, které jsou vloženy do chrániček (foto /36/). Chráničky jsou uloženy na cihelných podložkách.

foto /35/ Vedení mobilního operátora

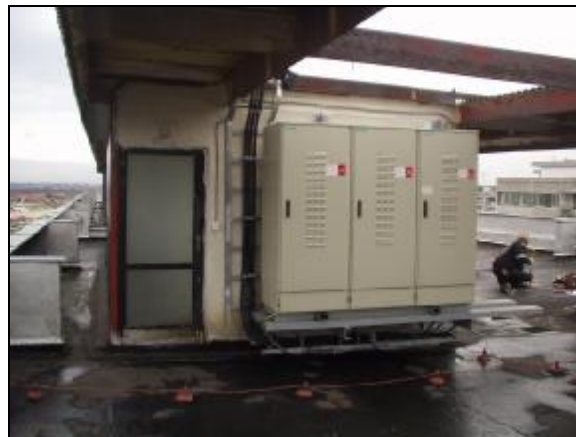
Na stěně jedné krajní strojovny výtahu je zabudována rozvodová skříň mobilního operátora (foto /37/).

foto /36/ Rozvodová skříň mobilního operátora

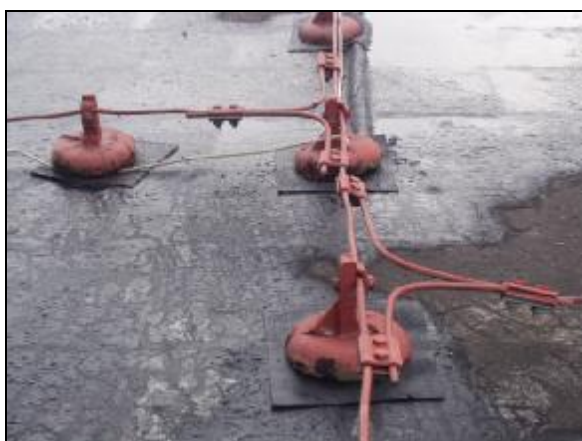
Na hlavní střeše a střeše strojoven je veden ocelový drát uchycený do ocelových podkladků, které jsou podloženy přířezy asphaltových pásů (foto /37/). Drát je ukončen na střeše strojovny zabetonováním do betonového podkladku, ze kterého je vyvedena jímací tyč (foto /38/). Ke všem plechovým a kovovým konstrukcím je lano přisvorkováno.

foto /37/ Vedení ocelového lana bleskosvodu

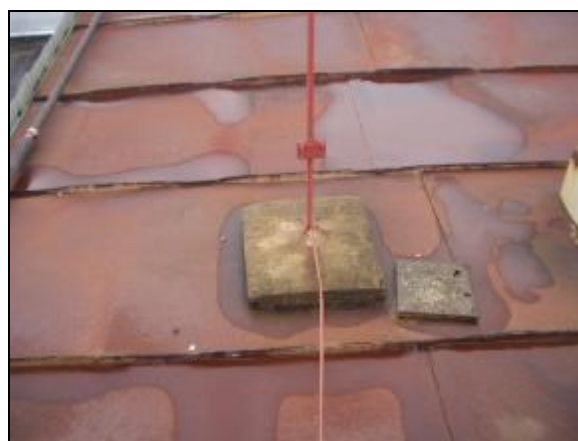
foto /38/ Jímací tyč bleskosvodu
